～全館空調ご利用のお客様へ～ ドレン管末トラップ凍結の対応について

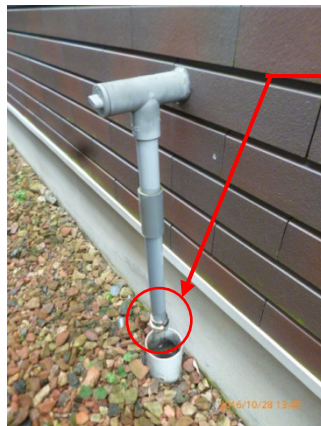
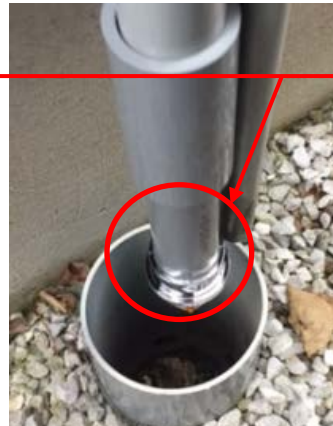
ドレン管末トラップの凍結により、室内機ドレンパンが満水になり、発生するエラー。

写真◆ドレン管末トラップにぬるま湯をかけ氷を溶かす

このあたりにぬるま湯をかけてください

- ①ブレーカー※1をOFFにしてください。
- ②ドレン管末トラップ※2を確認し、管末トラップの出口部分にぬるま湯をかけ、解凍してください。解氷の際、溜まっている水が一気に流れ出ますのでご注意ください。
- ③ブレーカーをONにしてください。
