## ～全館空調ご利用のお客様へ～ ドレン管末トラップ凍結の対応について

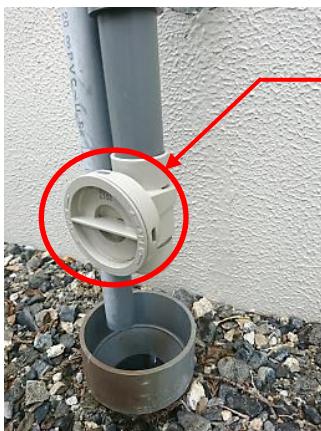
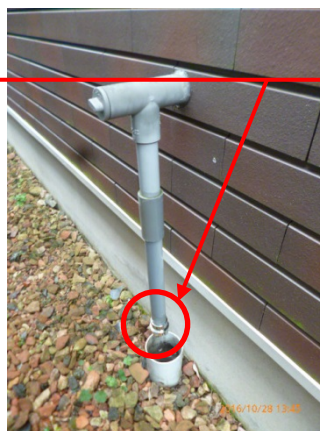
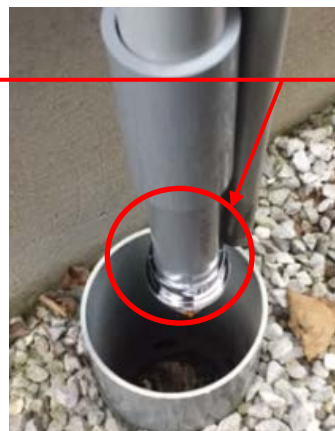
ドレン管末トラップの凍結により、室内機ドレンパンが満水になり、発生するエラー。

【※2】ドレン管末トラップは、建物外周の壁もしくは基礎より出ている塩ビパイプの出口部分にございます。下記写真をご参照ください。

このあたりにぬるま湯を  
かけてください

- ①ブレーカー※1をOFFにしてください。ただしP10 (その他モデル) においてはブレーカーOFFは不要です。
- ②ドレン管末トラップ※2を確認し、管末トラップの出口部分にぬるま湯をかけ、解氷してください。解氷の際、溜まっている水が一気に流れ出ますのでご注意ください。
- ③ブレーカーをONにしてください。

### 【処置方法】◆ドレン管末トラップにぬるま湯をかけ氷を溶かす
